LA CORRUPCIÓN EN TIEMPOS DEL COVID-19

PARTE XII

***¡PÉRDIDA TOTAL!
METAMORFOSIS DE LA CORRUPCIÓN:
DE HOSPITAL MÓVIL A CARPA DE LONA***

CONSEJO NACIONAL ANTICORRUPCIÓN

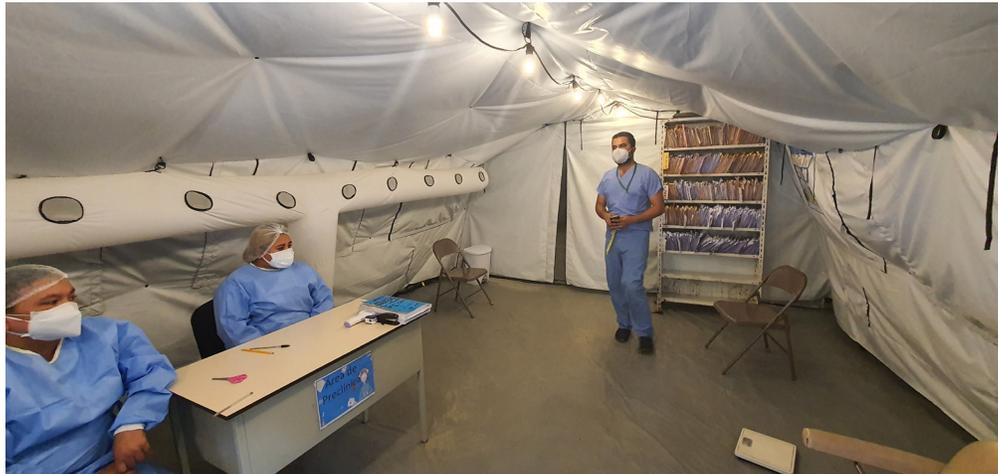
Descripción. *Área de preclínica con atención de enfermería.*

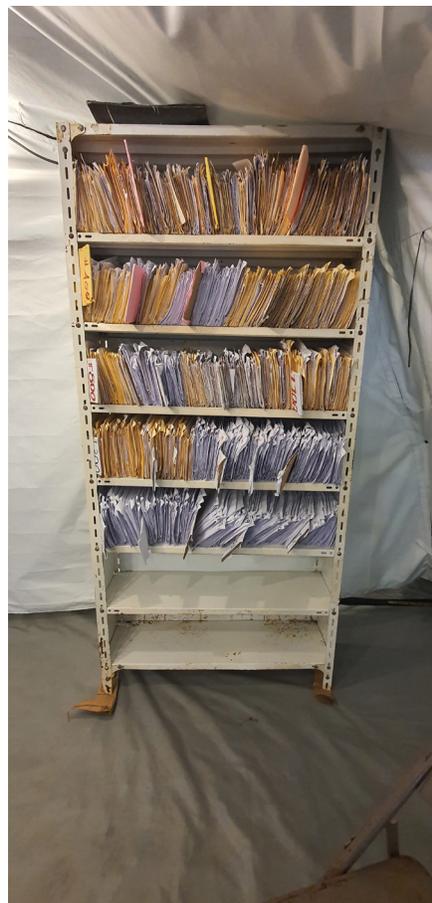
Descripción. *Expedientes de los pacientes.*

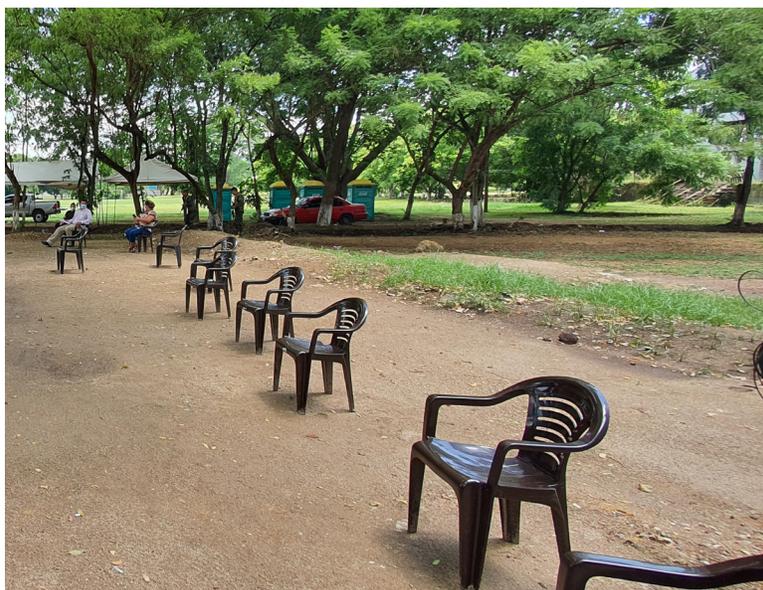
Descripción. *Área donde los pacientes esperan mientras son llamados para ser atendidos con presencia de diversidad entomológica —proliferación de insectos.—*

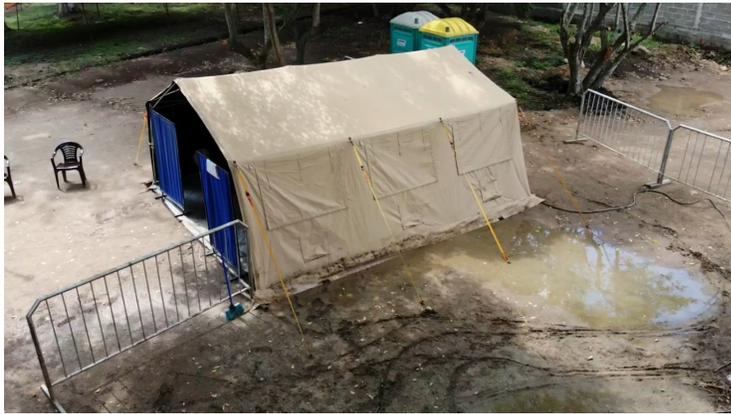
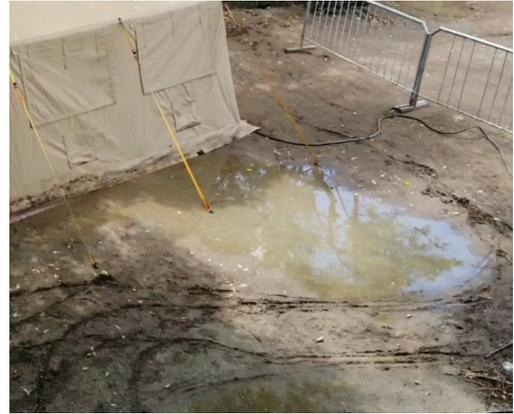
Descripción. *Área de microbiología anclada a terreno lodoso y con agua estancada.*

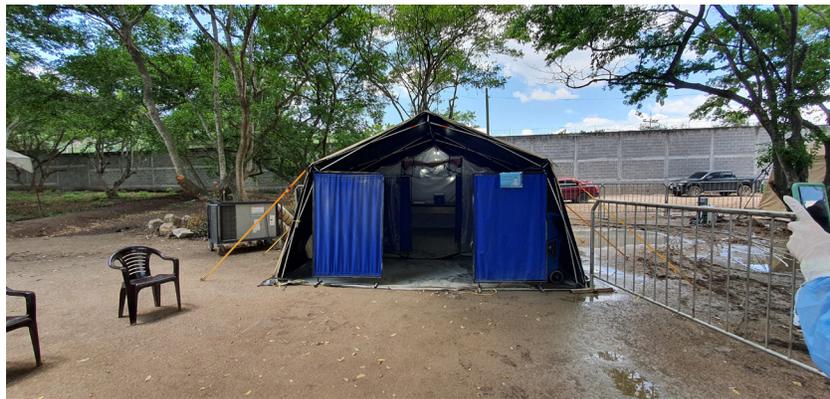
Descripción. *Entrada al área de microbiología.*

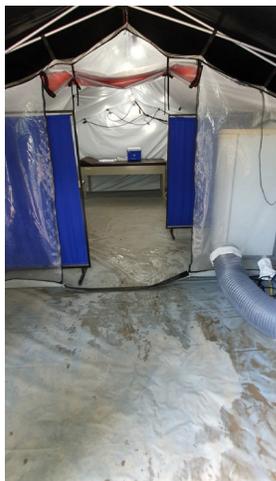
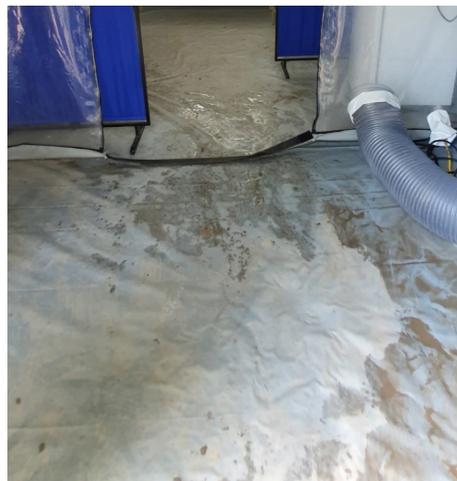
Descripción. *Condición interna del área de microbiología, exposición a nuevas inundaciones y superficies resbaladizas producto del lodo.*

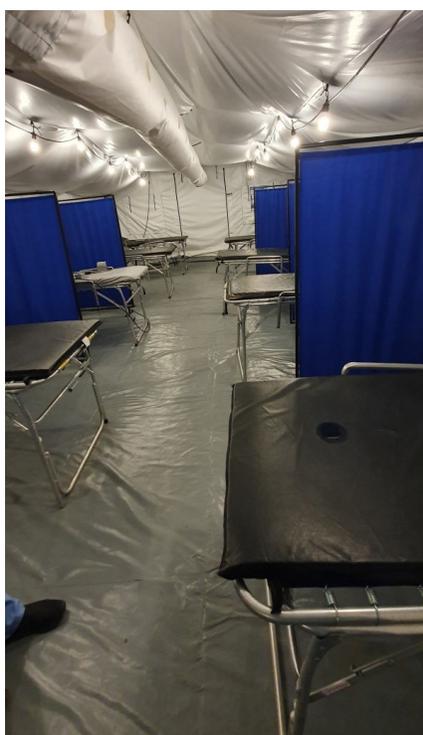
Descripción. *Entrada al área de estabilización donde la superficie del suelo es irregular y poco firme, producto de la mala compactación del terreno.*

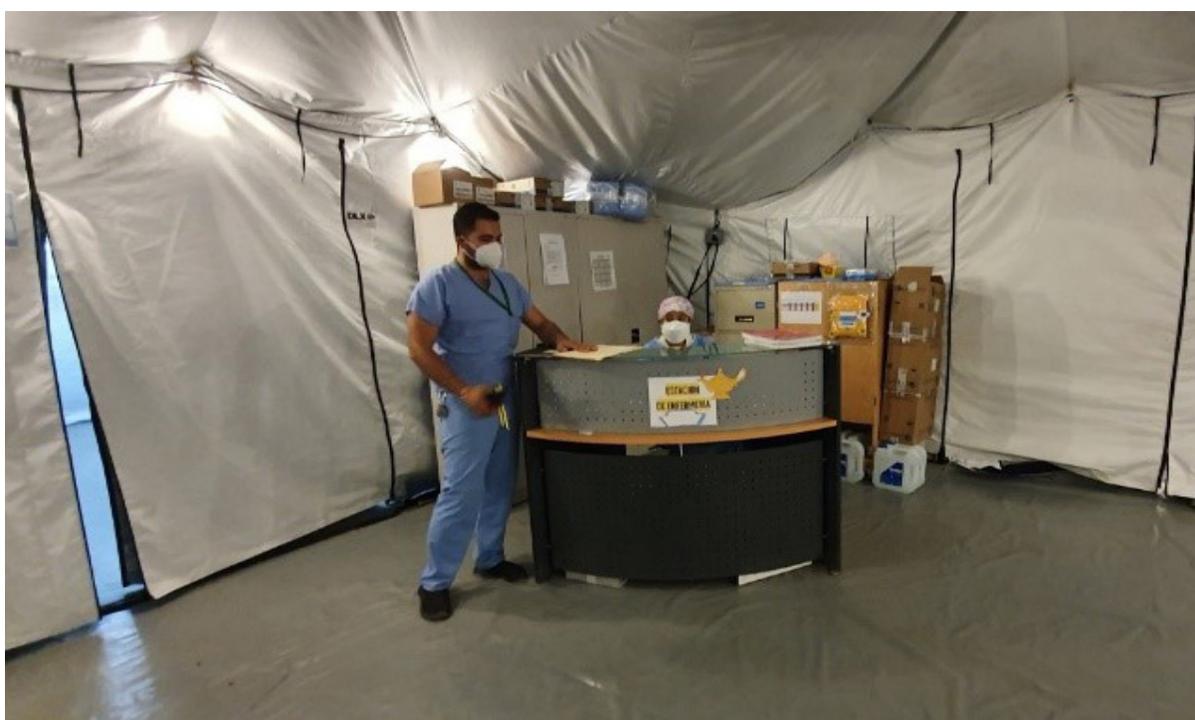
Descripción. Estación de enfermería, donde se observa que la parte superior y central de la carpa está caída, producto del mal armamento y de los cierres incompletos de las distintas áreas.

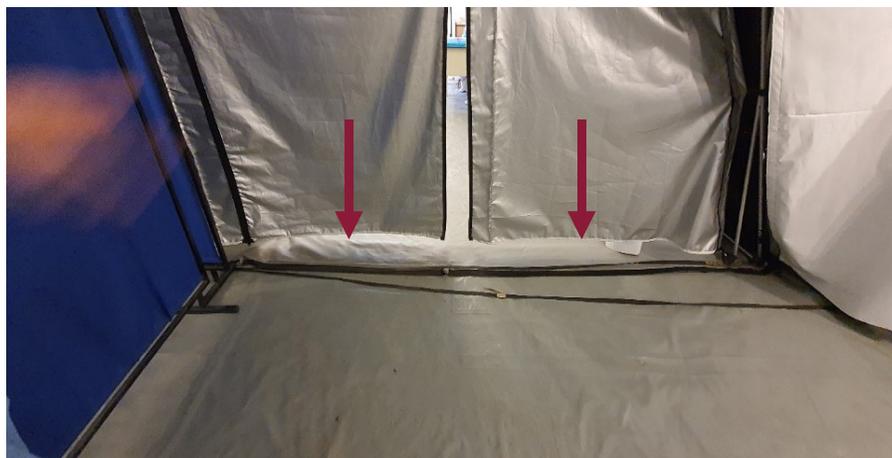
- c) Entre los problemas de instalación identificados por el CNA se encuentran:
- * Las áreas dentro del hospital móvil no están completamente aisladas, debido a una mala instalación, encontrándose aproximadamente tres pulgadas (3 in) entre las cortinas y el suelo.

Descripción. *Defectos de instalación de carpa por cierre incompleto entre áreas, convirtiéndose en un riesgo de contagio para el resto de las demás.*

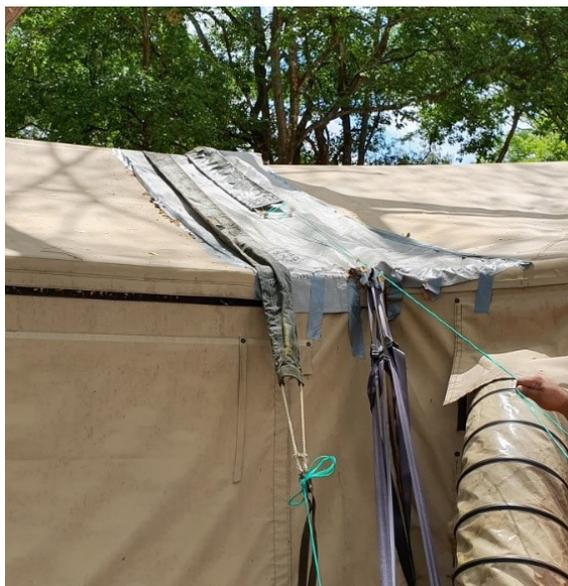
- * Se instalaron parches en el techo de la carpa para evitar filtraciones de agua, debido a la separación entre el área central y el área de estabilización. Este daño fue producto del traslado.

Descripción. *Remiendo improvisado de color gris, instalado para evitar filtraciones de agua de la lluvia, producto de la mala instalación.*

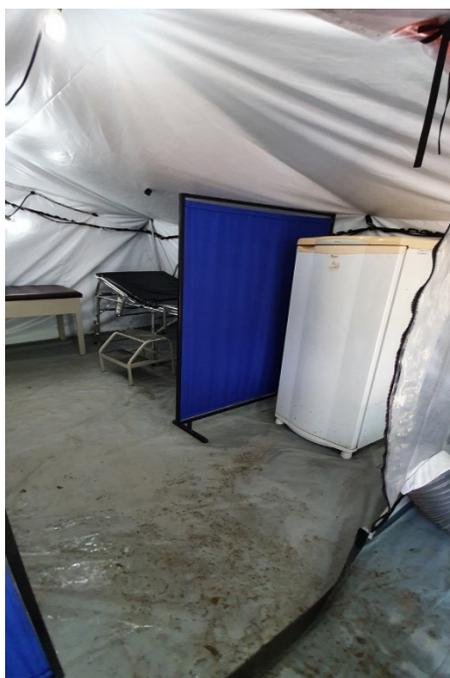
- * Debido a las lluvias y al tipo de terreno donde se encuentra el hospital móvil actualmente, ha provocado que el suelo se encuentre lodoso; situación que genera una alta preocupación; puesto que, a mediados de cada año, la zona norte del país sufre de constantes lluvias, por lo que existe una alta probabilidad de que las inundaciones persistan. Siendo el área de microbiología el lugar donde realizan la toma de muestras PCR, es inaceptable que sea la zona que presenta la mayor cantidad de acumulación de agua y lodo. Sumado a lo anterior, es importante mencionar que este punto no cuenta con la temperatura ambiente adecuada, por causa del mal estado de la unidad de aire acondicionado instalado en el lugar.

Descripción. *Condición actual del área de microbiología lleno de agua, lodo y variedad de insectos.*

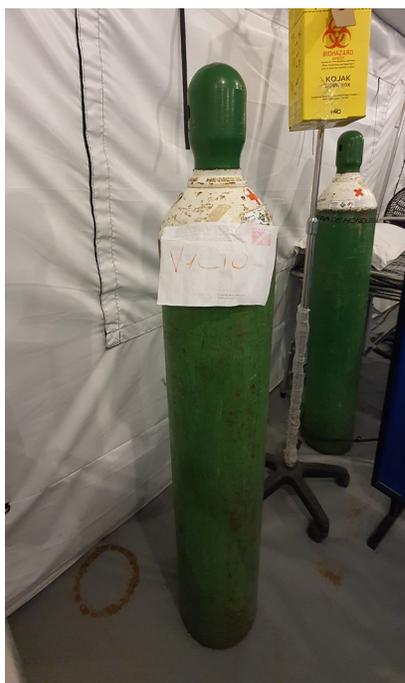
- * En el área de estabilización, los tanques de oxígeno no cuentan con ningún tipo de soporte; situación que representa un riesgo tanto para los pacientes como para el personal de salud.

Por otro lado, los tanques de oxígeno manejan presiones altas de 2,000 PSI; por lo tanto, se debe utilizar un manómetro para reducir la presión a 60 PSI y máximo 15 litros por minuto. Similarmente, el área cuenta con 10 cilindros y 5 manómetros: 4 en buen estado y 1 manómetro dañado, debido a que un tanque de oxígeno cayó al suelo como consecuencia de la inestabilidad del lugar donde estaba.

Descripción. *Tanque de oxígeno sin soporte y colocado en suelo inestable.*

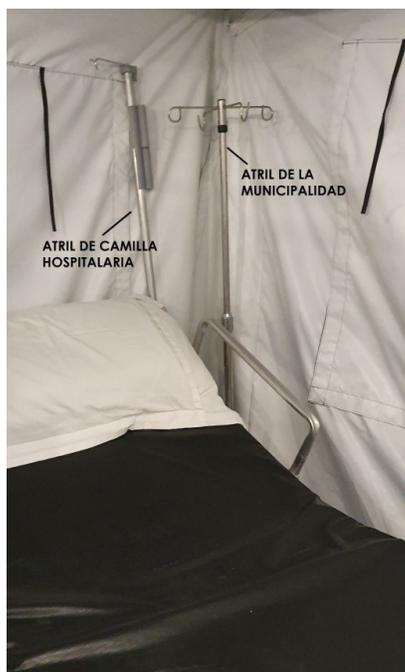
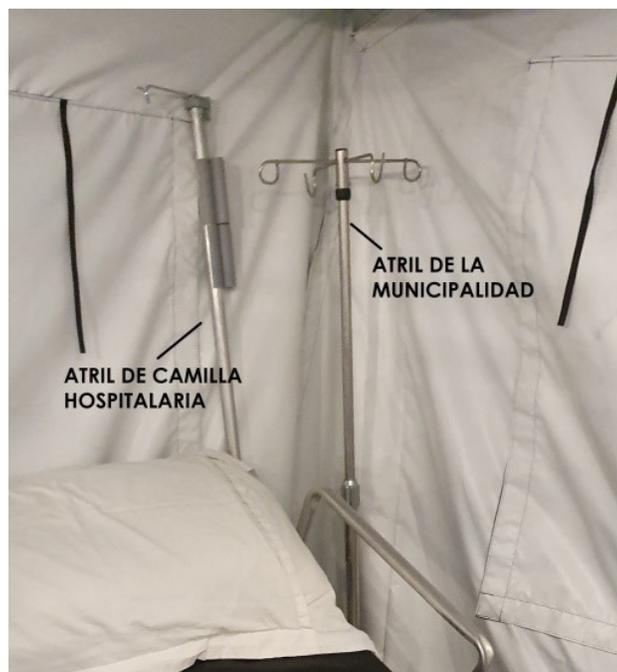
- * Las camillas hospitalarias compradas por Copeco son de mala calidad, mismas que cuentan con cinco posiciones de cabecera hechas de plástico, un atril o sujetador de suero que no soporta el peso de un suero de 1,000 ml, a causa de la inestabilidad del suelo, por lo que la municipalidad entregó atriles a dicho centro para brindar una atención adecuada.

Descripción. Comparación de atriles en el área de estabilización.

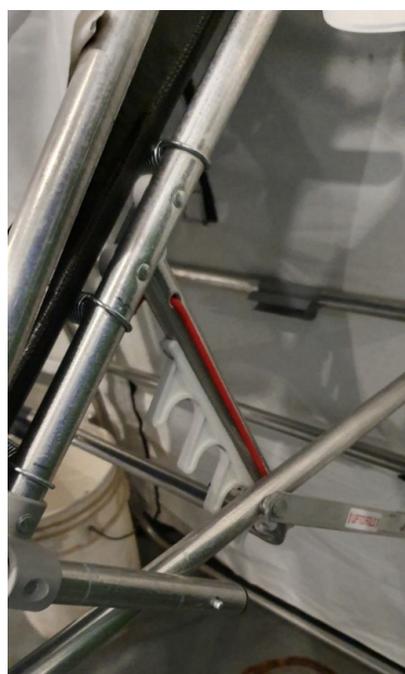
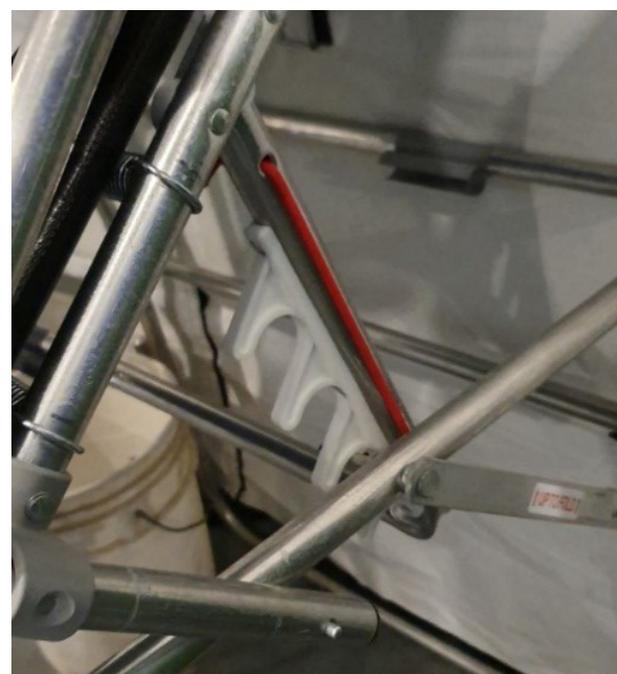
Descripción. Estructura de plástico para posicionar cabecera de camilla.

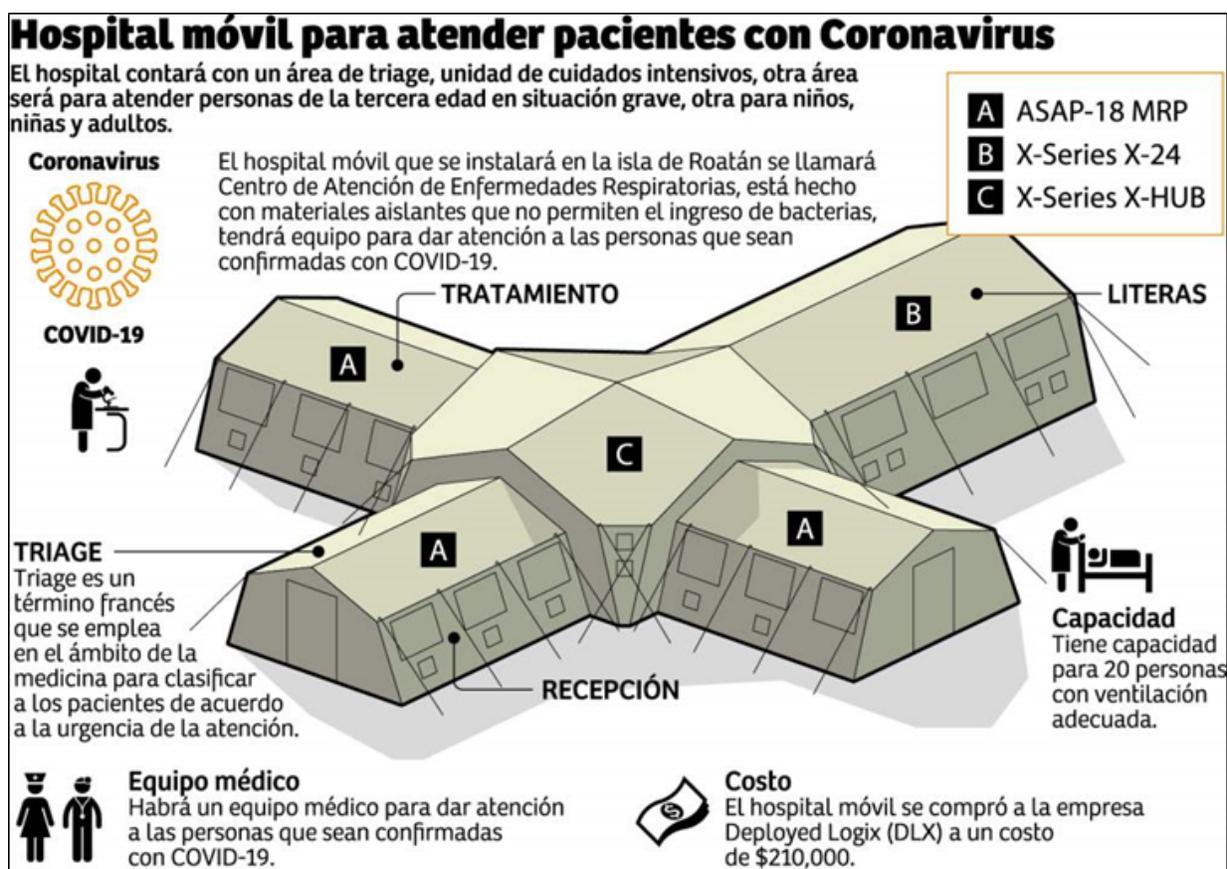
Descripción. Hospital móvil de acuerdo con la oferta inicial.

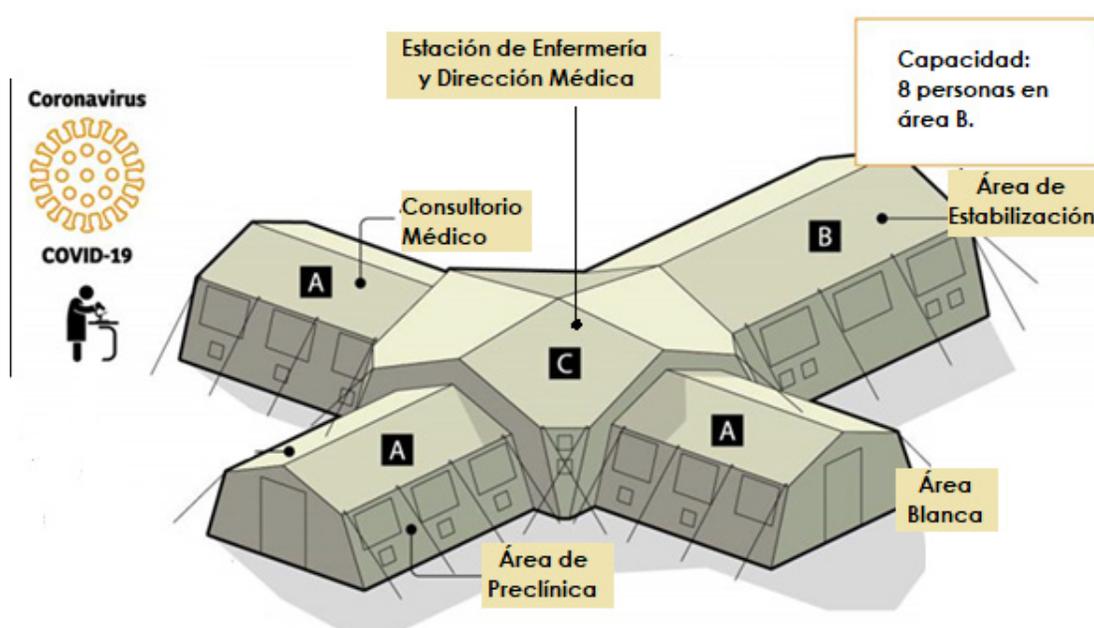
Descripción. *Distribución actual del hospital móvil en Villanueva, Cortés.*

De acuerdo con el contrato suscrito entre Copeco y *DLX Enterprises*, este módulo hospitalario estaba destinado para la atención efectiva de pacientes con COVID-19, mismo que garantizaba la reducción de la diseminación de dicha enfermedad entre las personas contagiadas con el virus y el personal médico. Por otro lado, visto que la misma es altamente infecciosa, la consideración de una unidad de aislamiento para pacientes críticos es lo más adecuado para lograr la reducción de infección humana, pero al inspeccionar esta unidad médica brindada por la empresa proveedora, se observa que está alejada de los requerimientos mínimos para el control y tratamiento de dicho virus.

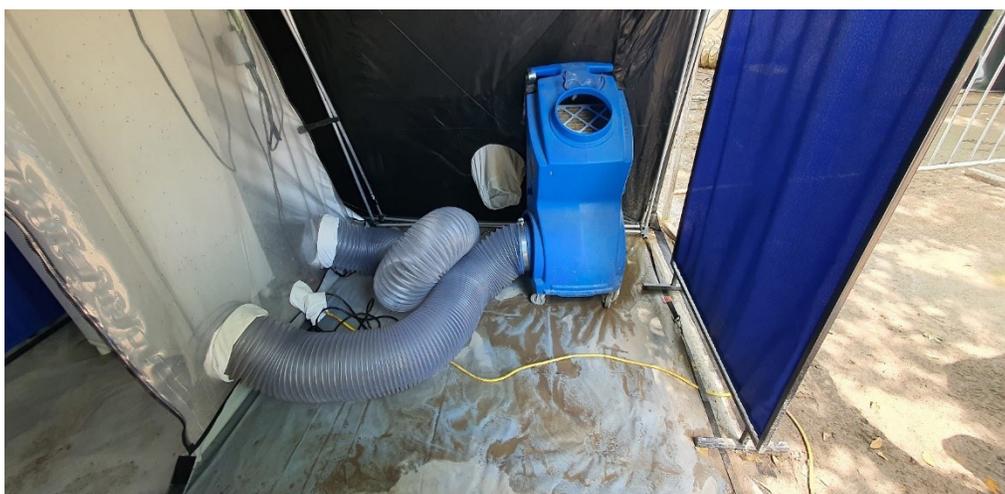
- a) *Depurador de aire portátil marca Predador*: es un dispositivo que elimina las partículas peligrosas en las zonas de servicio de salud mediante un sistema de filtrado.

Actualmente, los filtros de este equipo ya necesitan reemplazo a pesar de que el depurador no ha tenido un uso constante como es debido, dada su función.

El motivo principal para el cambio de los filtros es por la gran cantidad de polvo en el ambiente donde está ubicado el hospital móvil.

Descripción. *Depurador de aire portátil para unidad de aislamiento.*

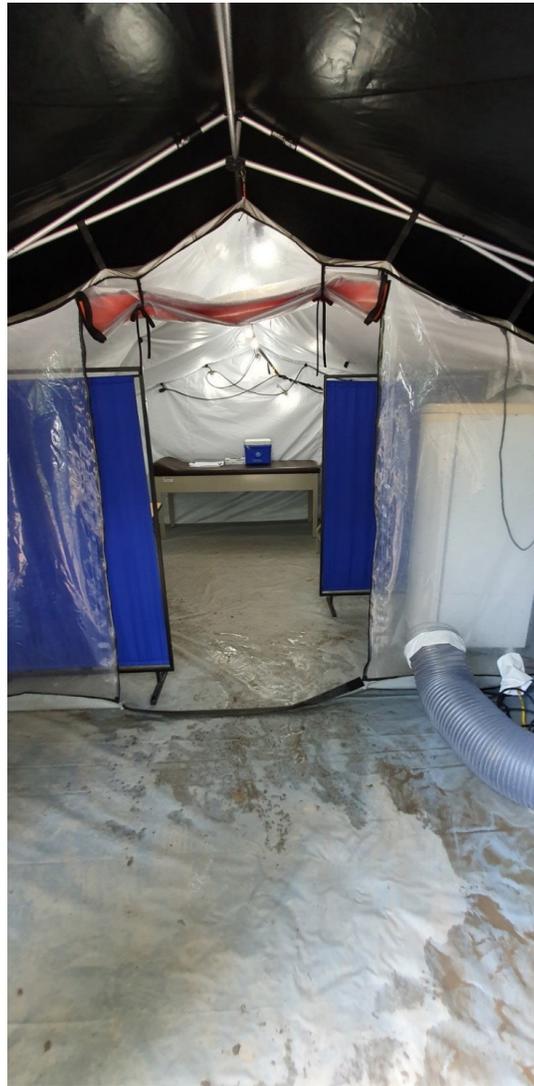
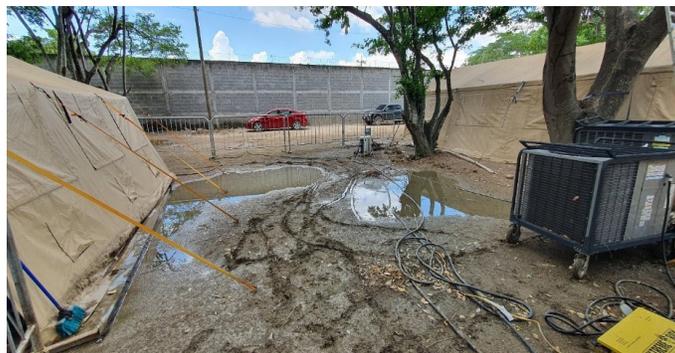
- b) La unidad de presión positiva/negativa no funciona, debido a las condiciones en que se encuentra la carpa, lo que genera que un paciente no pueda ser atendido en esa área para aislamiento. Una habitación con presión negativa se utiliza para contener contaminantes transmitidos por aire dentro de la unidad, haciendo que su interior mantenga presiones menores a las áreas circundantes; no obstante, resulta imposible aislar la zona completamente, dado que las cortinas transparentes no llegan al suelo, a raíz de su mala instalación.

Descripción. *Condición actual en el área de microbiología llena de agua y lodo.*

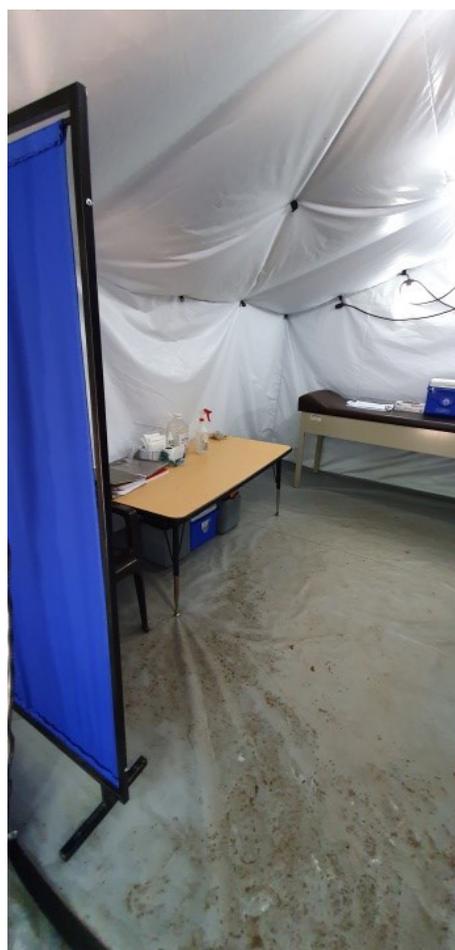
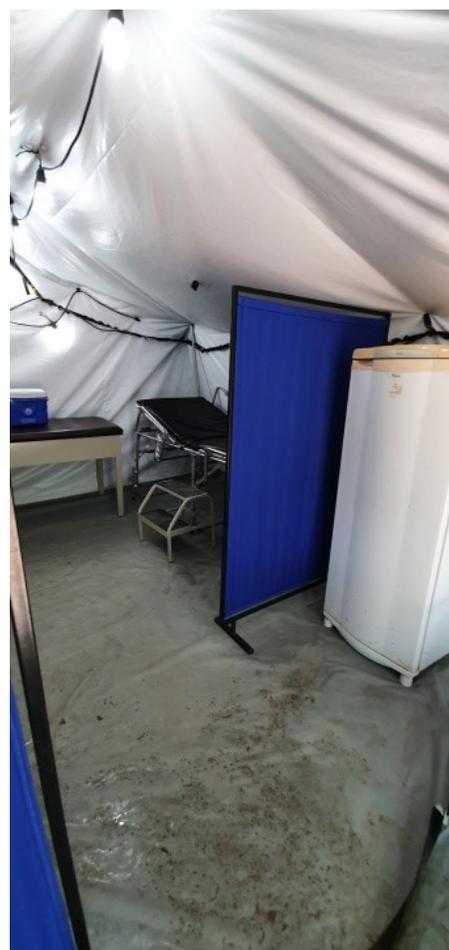
- c) El aire acondicionado en dicha unidad no funciona; evidentemente, esto dificulta la labor del personal médico y aumenta la incomodidad del paciente; asimismo, está siendo utilizada como área de microbiología; por lo tanto, solo se toman muestras de PCR. Esto quiere decir que el área que estaba destinada a reducir el contagio de pacientes mediante la reclusión es ineficaz; por consiguiente, nos encontramos ante una inversión de treinta y siete mil novecientos tres dólares con treinta y cuatro centavos (USD 37,903.34), equivalentes a novecientos treinta y seis mil doscientos ocho lempiras con setenta centavos (L 936,208.70), para una función que cualquier carpa ambientada adquirida en el comercio común podría haber cumplido.

Descripción. *Equipamiento del área de microbiología rodeada de agua y lodo.*

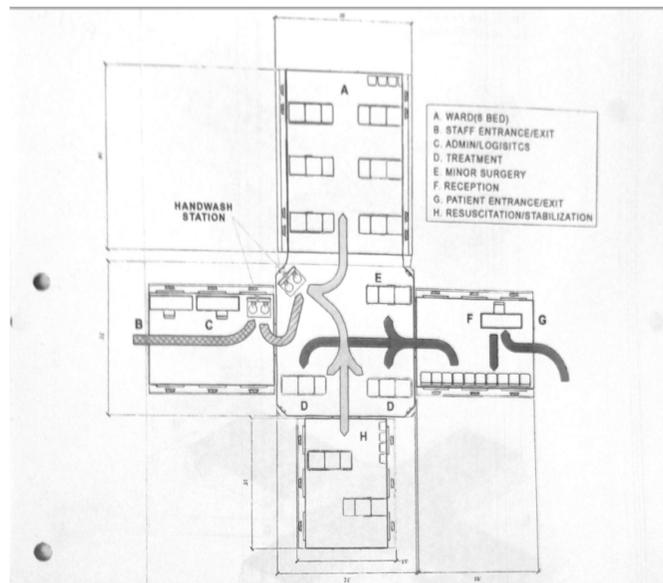
Descripción. Esquema de distribución de área según DLX Enterprise LLC.

Utilizando como referencia la ilustración anterior, el hospital móvil de Villanueva cuenta con múltiples discrepancias, mismas que se detallan a continuación:
