Seguimiento a la compra del hospital móvil en Tegucigalpa, adquirido por Invest-H

Febrero 2021

4.4 Hospital de aislamiento en Tegucigalpa

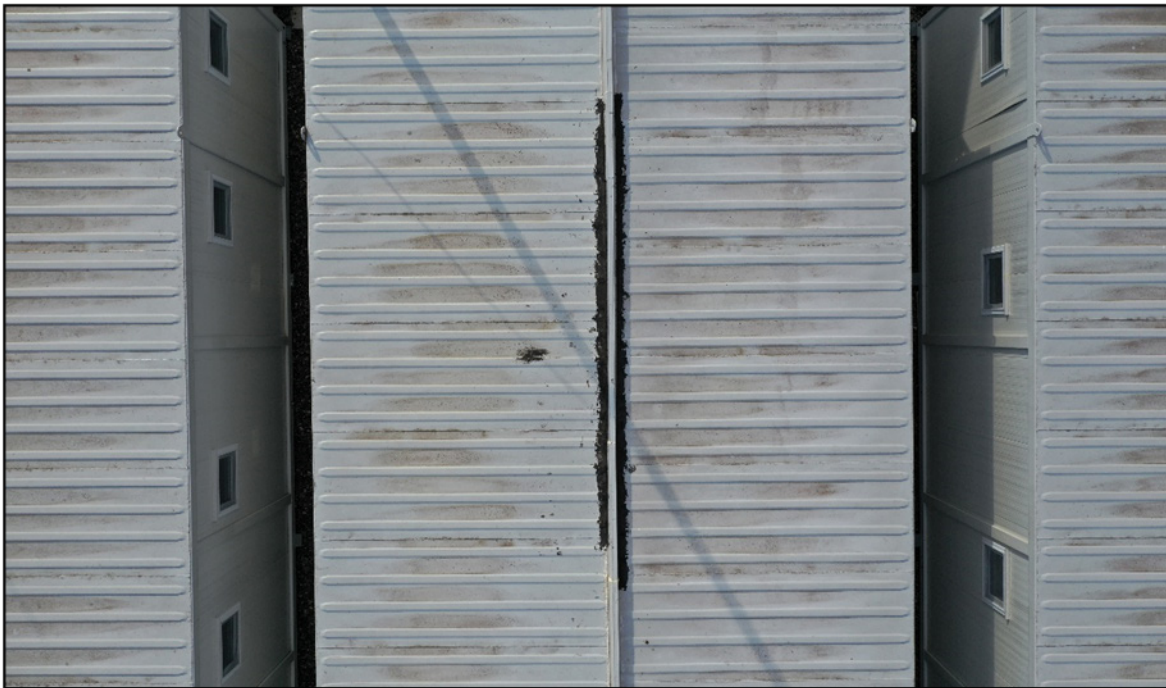
Óxido y corrosión en techo y aplicación de selladores impermeabilizantes.

- a) La estructura modular presenta en distintas de sus áreas un deterioro e indicios de oxidación y un alto nivel de corrosión en su parte externa, principalmente, en su parte inferior, por lo tanto, se vuelve de carácter urgente las actividades para detener y solventar el proceso que actualmente están sufriendo los módulos hospitalarios en su parte externa.

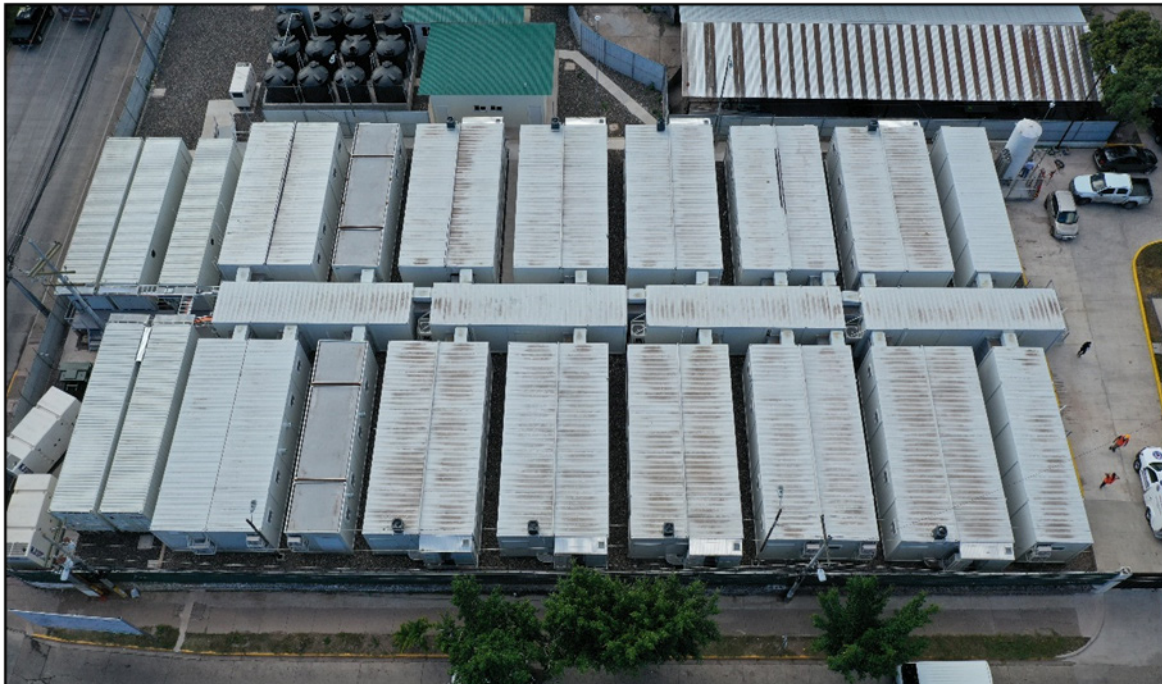
Todos los módulos cuentan con óxido y dos de ellos almacenan agua en el techo.

- c) La estructura no cuenta con ningún sistema de evacuación de agua de lluvia, de modo que la parte superior puede ser un elemento de generación de vectores de enfermedades —zancudos—, entre otros organismos que predominan en aguas estancadas. Es así que se vuelve importante la colocación de una estructura en cada uno de los módulos que conforman el hospital modular.

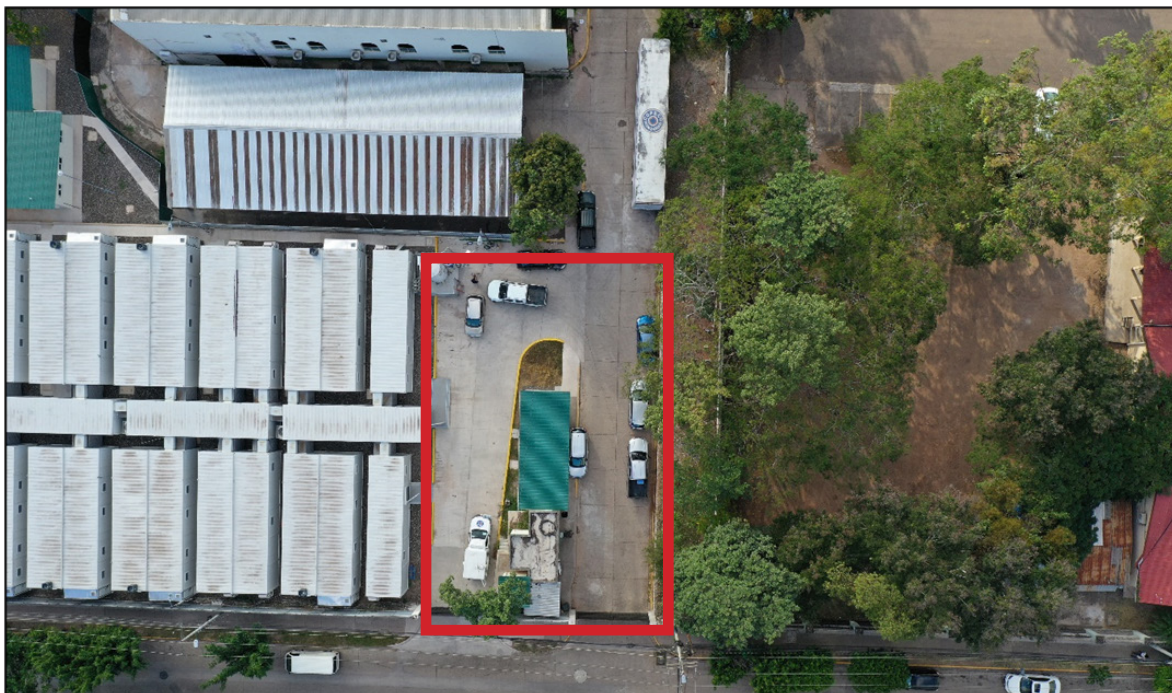
Insuficiente área de estacionamiento vehicular para personal y camión de basura.

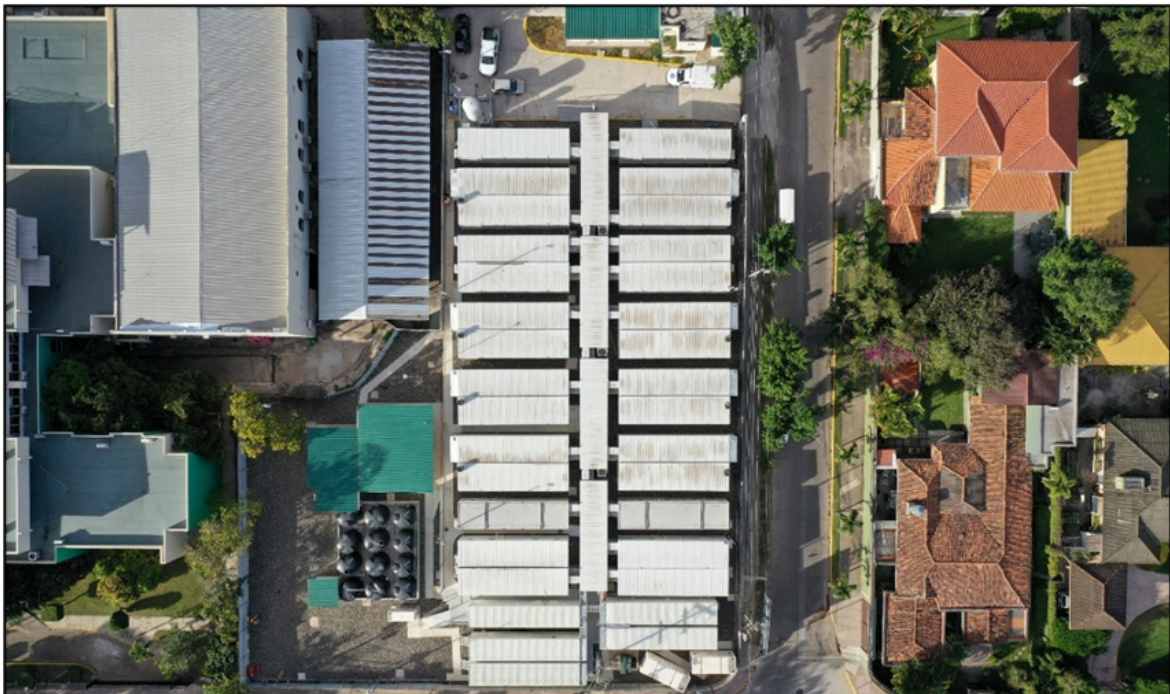
Sistema de climatización por mini-split no adecuado por la naturaleza del coronavirus.

- a) Se identificó una deficiencia altamente crítica con el sistema de climatización, porque está adaptada con unidades de aire acondicionado tipo *mini-split de 36,000 BTU*. Esta unidad está mezclada con el sistema de climatización central que trae de fábrica los módulos del hospital, donde al momento de realizarle una inspección, se pudo detallar que este sistema central no funciona para el enfriamiento al interior del contenedor y se considera como un

- b) Este tipo de fallas son altamente peligrosas, debido a que, por la naturaleza de la transmisión y efecto del contagio del coronavirus, producirá que el aire recircule efectuando la proliferación del letal virus en todos los espacios al interno, inclusive al externo del hospital modular; por esta razón, se expone a un alto riesgo de contagio tanto al personal de salud, a los pacientes en estado de recuperación, al personal logístico y a las personas circunvecinas del sector como ser el Instituto Nacional Cardio Pulmonar, el Hospital San Felipe, el Pani, los vecinos de los apartamentos y las viviendas cercanas.

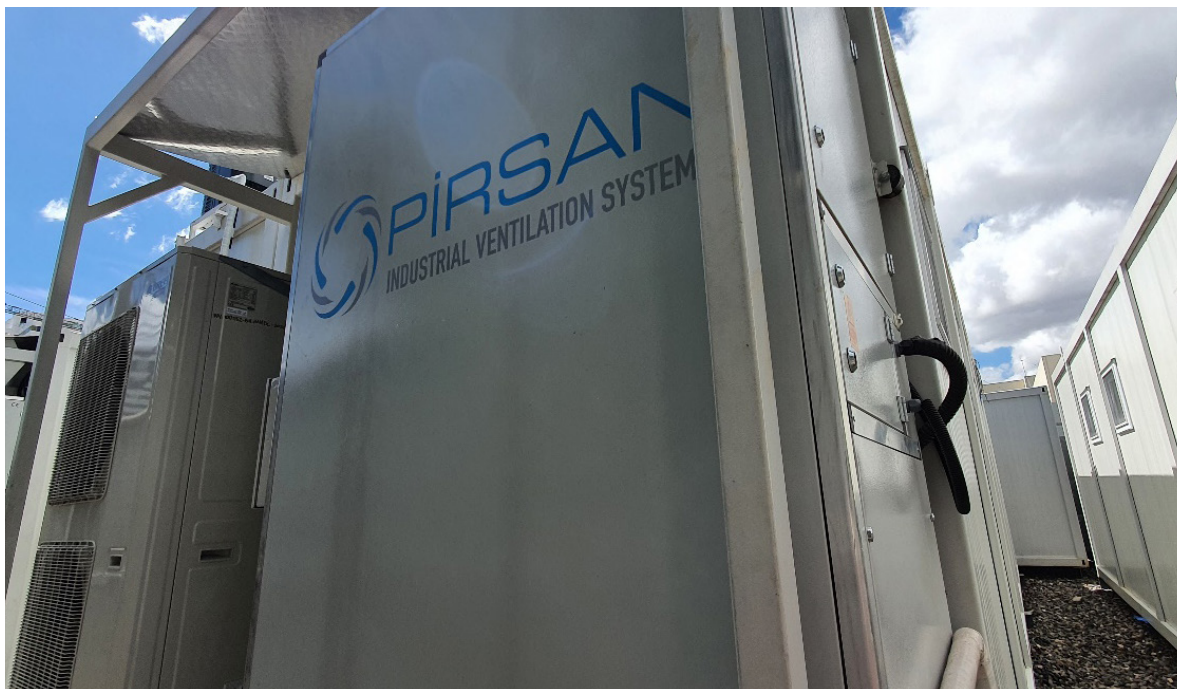
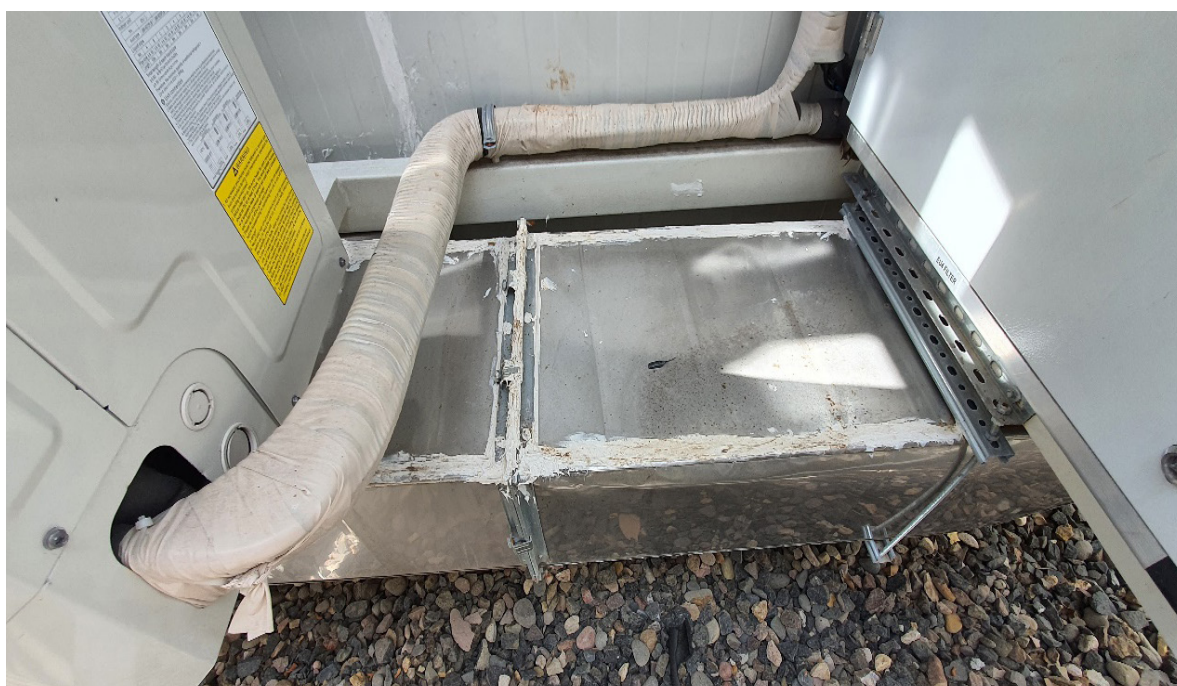
Sistema de climatización VRF-AHU no funciona; se desconoce su estado de garantía.

El hospital modular cuenta con un sistema VRF y MP-AHU para generar la presión negativa, pero según las pruebas que se realizaron, este equipo no lograba llegar a una temperatura adecuada en los contenedores en los que están ubicados; por lo cual, como solución rápida, se colocaron aires acondicionados de 60 mil BTU que trabajan mediante la recirculación de aire, que hacen todo lo contrario a lo que se requiere en un área de alto contagio. Todavía se deben realizar pruebas adicionales y solucionar este problema para el funcionamiento correcto del centro.

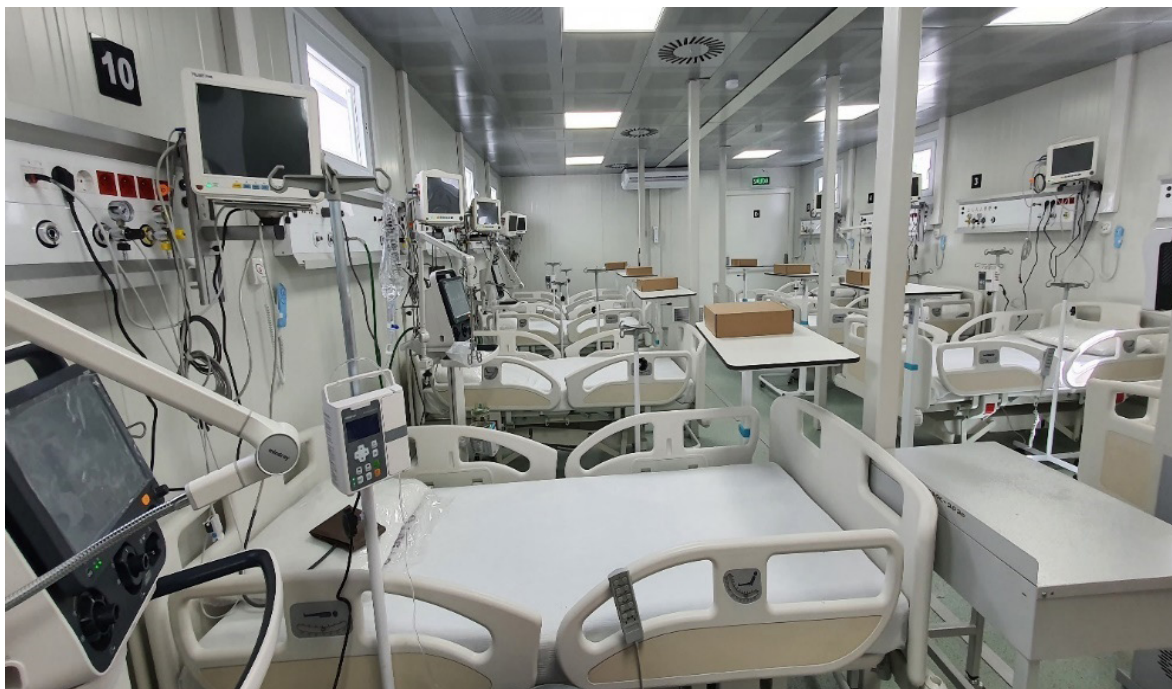
Área de UCI con insuficiente espacio para paciente requerido, sistema de climatización inadecuados, distanciamiento del 1.5 metros incumplido, insuficiente equipo de bombas de infusión peristáltica y bomba de infusión por jeringa.

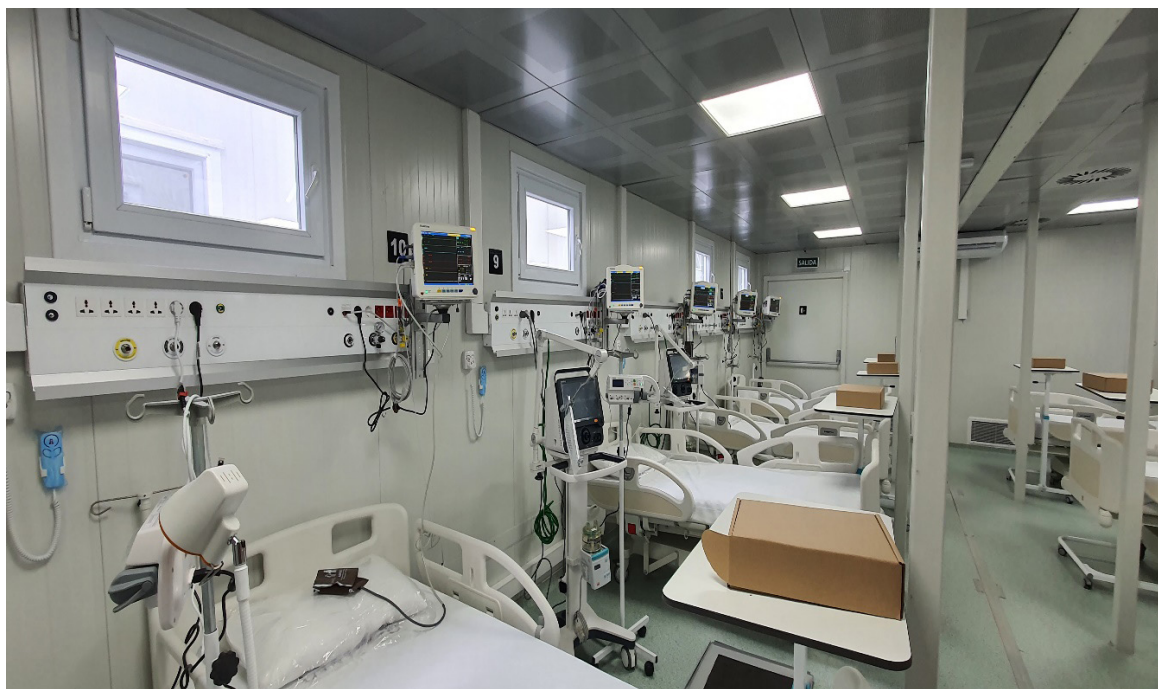
Área de UCI con insuficiente espacio para paciente requerido de 15 metros cuadrados por paciente, imposibilidad para traslado de paciente a baños y salida de emergencia inhabilitada.

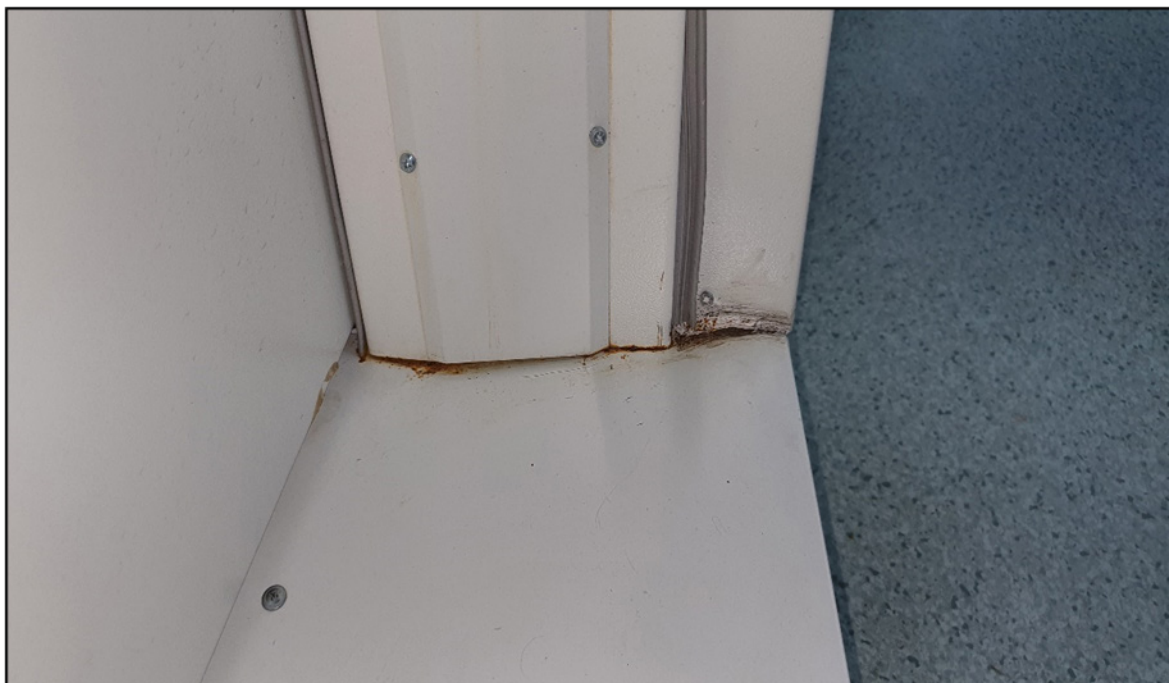
Óxido y corrosión en juntas de paneles de puertas de accesos de todo el hospital.

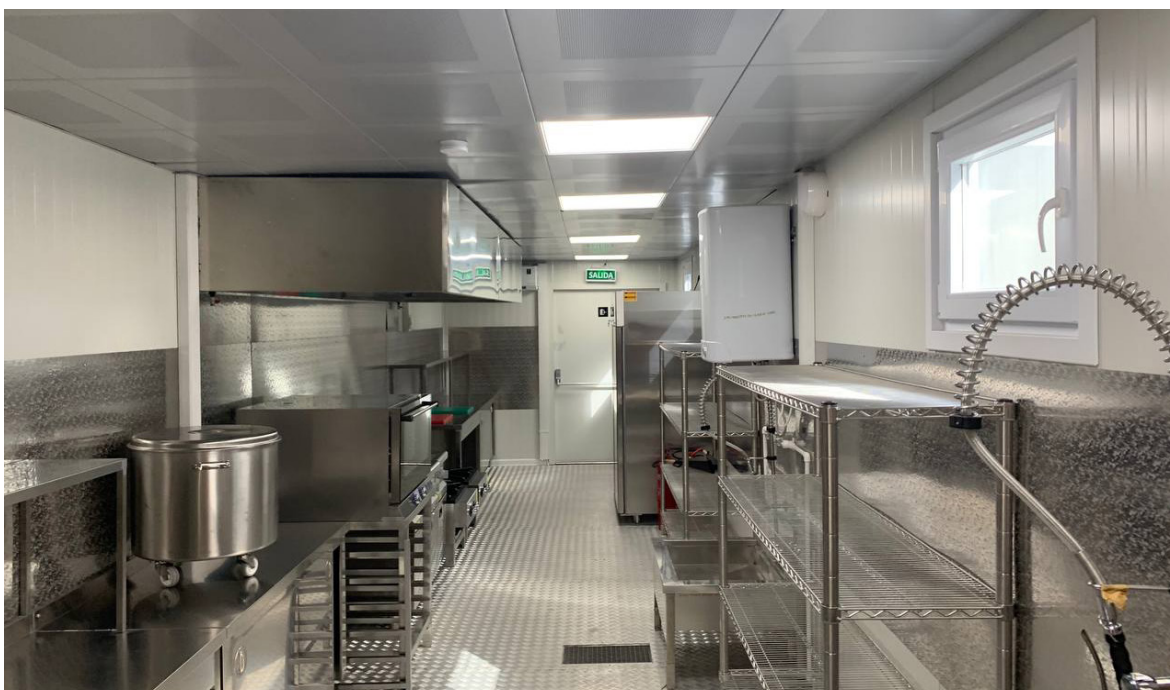
Esta área de cocina no se utilizará por riesgo a exposición de contagio.

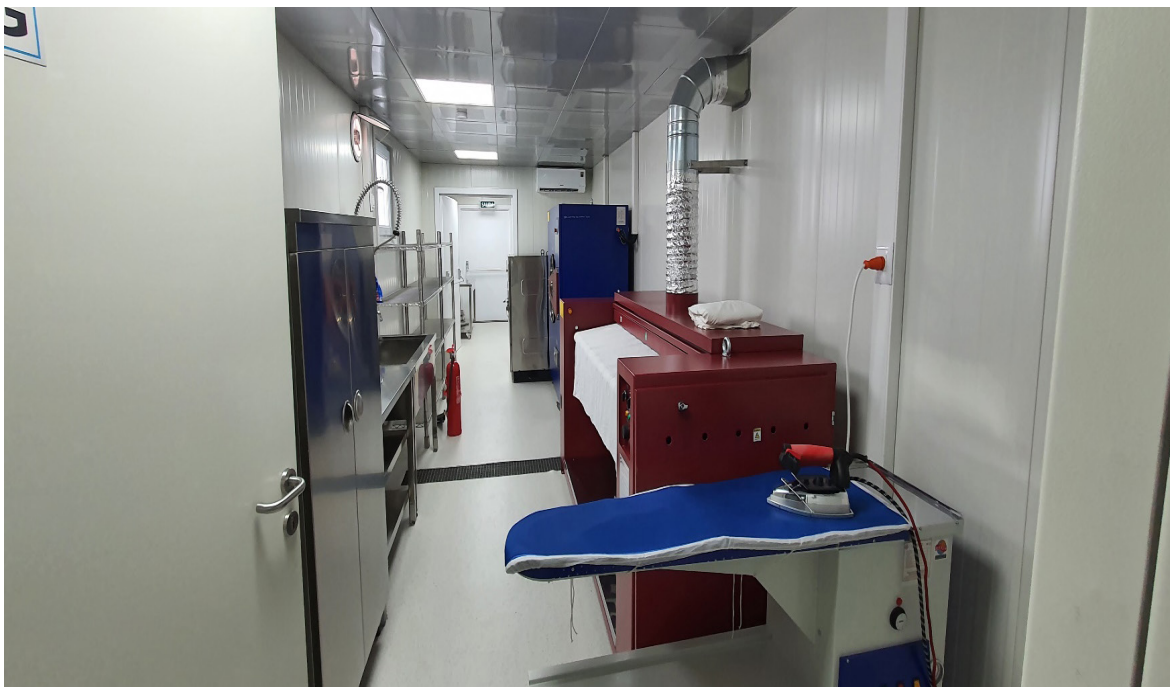
Esta área de lavandería no se utilizará por riesgo a exposición de contagio.

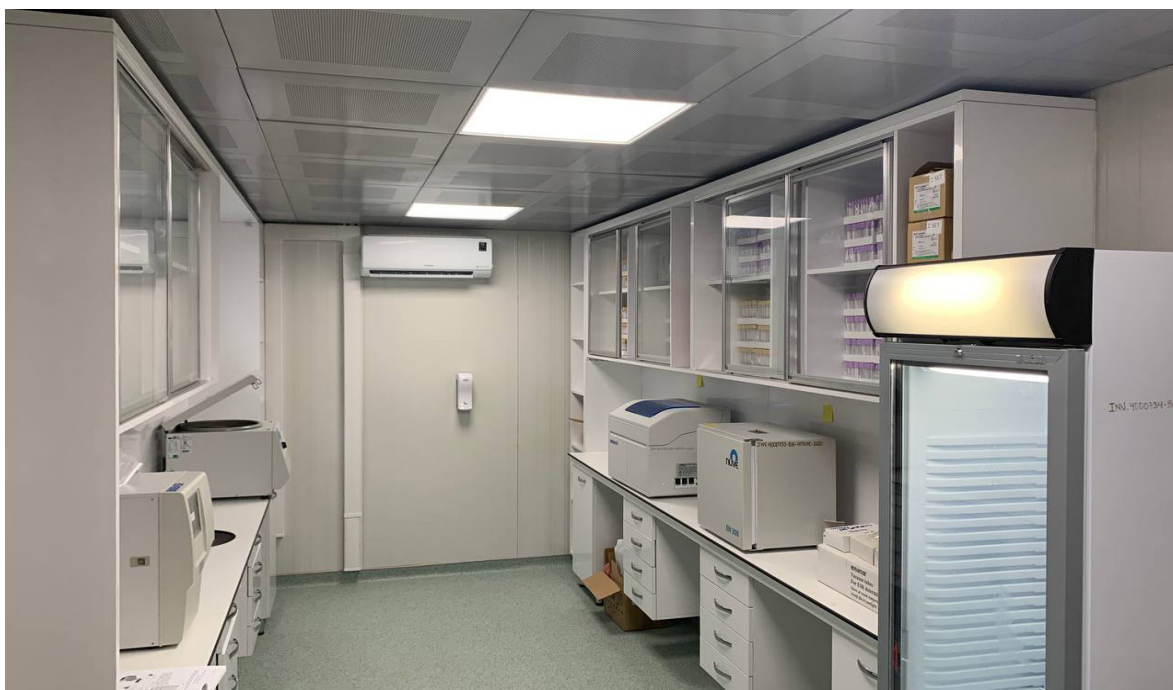
Área de laboratorio y farmacia no se utilizará por estar incompleta.

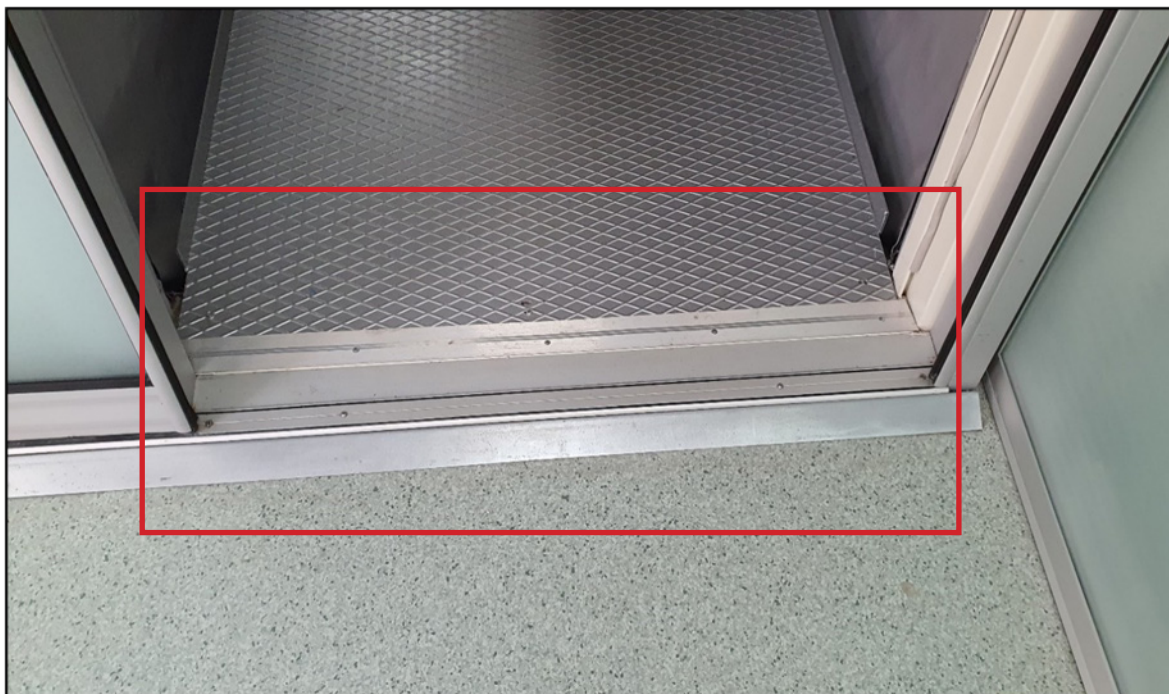
Este tipo de molduras biseladas para pisos no se recomienda por que impiden el flujo de camillas.

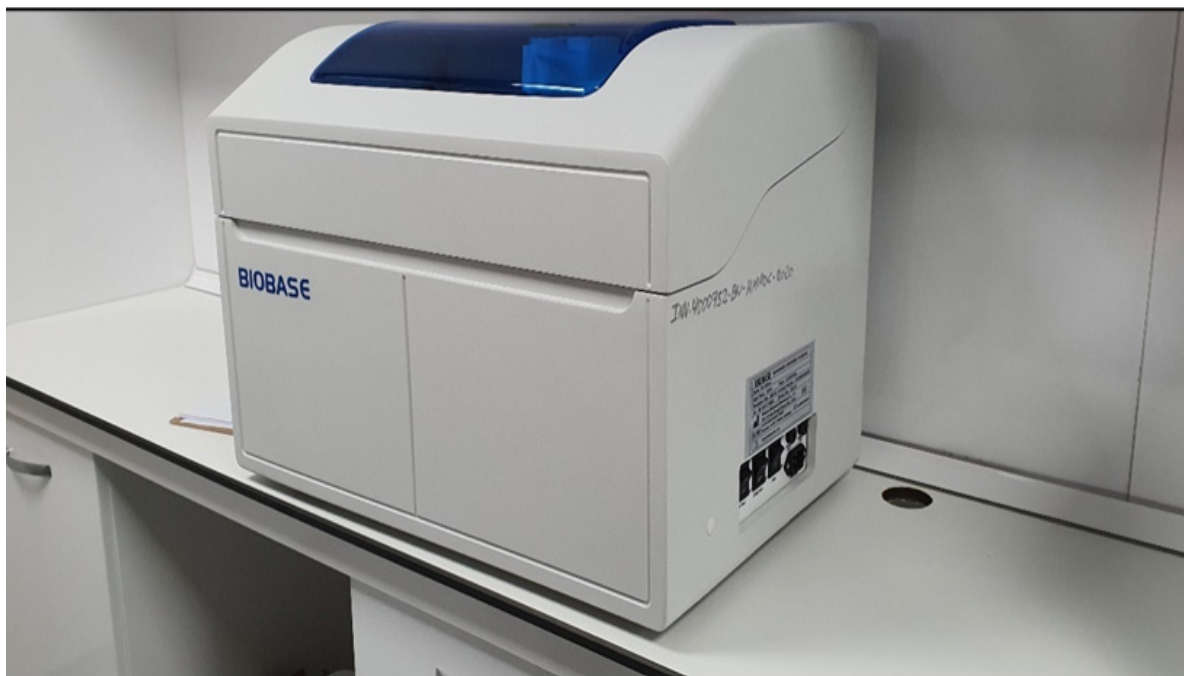
Equipo de análisis químico utiliza 50Hz de ciclos de poder energético no recomendable.

Descripción	Marca	Modelo	Fuente de alimentación
Incubadora	<i>Nuve</i>	EN 300	230 V – 50 HZ
Centrifuga	<i>Nuve</i>	NF 800	AC 230 V, 50/60 HZ
Analizador químico	<i>Biobase</i>	BX-200MINI	AC 220V/50HZ
Analizador de hematología	<i>Biobase</i>	BK-5000	AC 100-220V, 50/60HZ

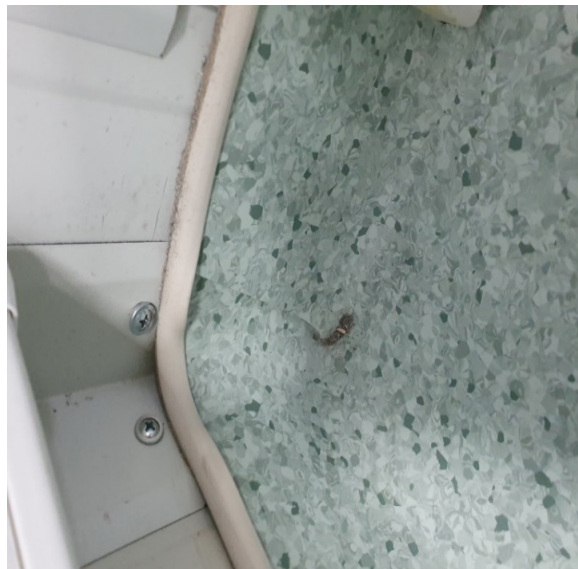
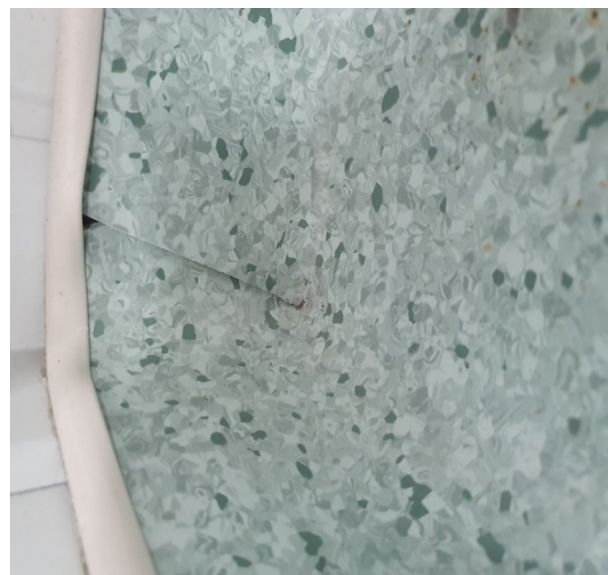
Esquinas de áreas de dependencias en el interior del hospital prominente generación de microbios, bacterias y virus.

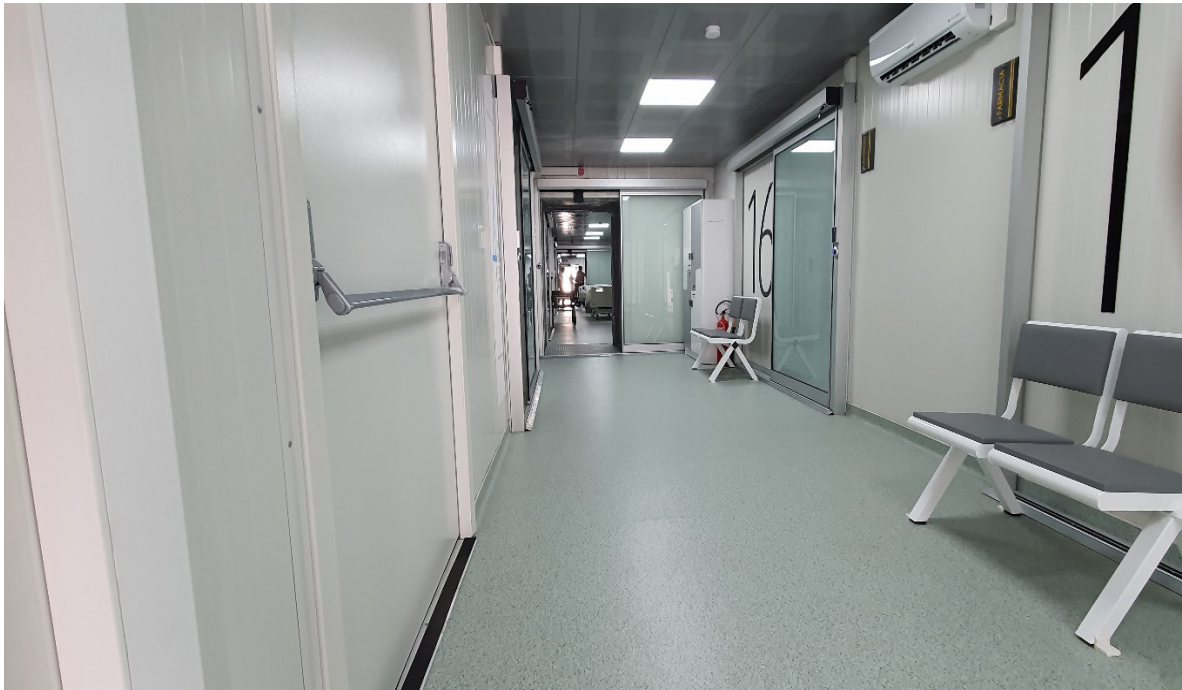
Pasillo inadecuado para ingreso y traslado de pacientes (bancas son innecesarias).

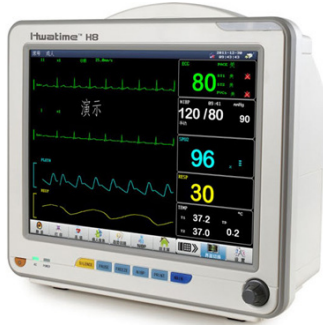
Descripción	Marca	Modelo	Imagen
Monitores de signos vitales	<i>Hwatime</i>	H8

Los monitores de signos vitales del hospital modular cuentan con las mediciones básicas para pacientes —saturación de oxígeno, electrocardiograma para medición de actividades eléctrica del corazón, temperatura, presión arterial no invasiva— y una medición especializada —presión arterial no invasiva—, por lo tanto, sus accesorios son los siguientes:

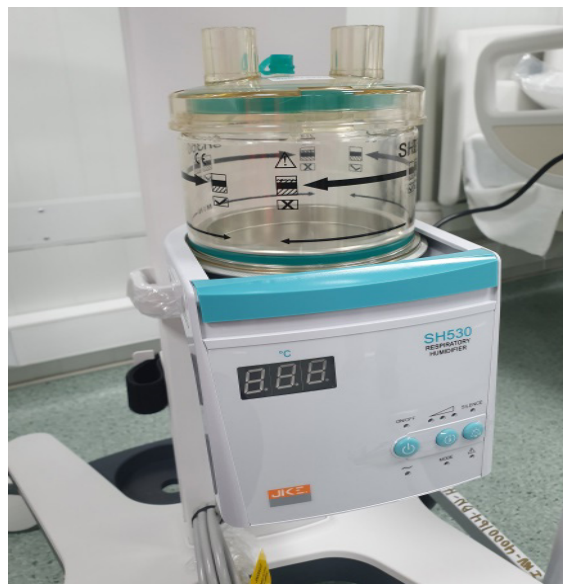
Ventilador mecánico	<i>Mindray</i>	SV600

Cada uno cuenta con su respectivo humidificador respiratorio marca JIKE Medical, modelo SH530. Estos ventiladores no vienen con los hospitales modulares, sino que se adquirieron de manera externa con proveedor nacional, dado que el sistema que trae el módulo de UCI no cuenta con ventilador mecánico y el sistema de oxígeno no supe la necesidad de un ventilador. Adicionalmente, conviene decir que el hospital modular cuenta con 30 ventiladores mecánicos:

Los ventiladores fueron comprados localmente al distribuidor DIMEX, por tal razón, se pueden coordinar capacitaciones y cubrir la garantía de los equipos sin ningún problema.

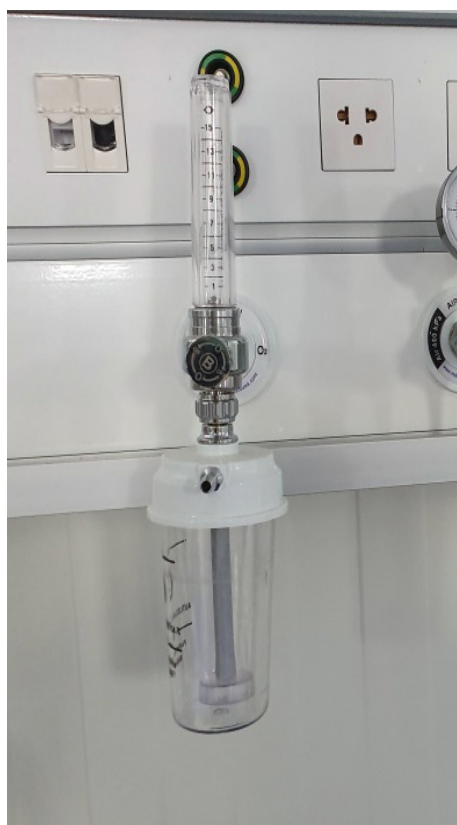
No se cuenta con suficientes flujómetros que posean suficientes humidificadores para la cantidad de pacientes para el que está destinado este hospital. En las tomas de gases, el flujómetro con humidificador es conectado para brindar un tratamiento de oxigenación a pacientes con un máximo de 15 litros por minuto, lo cual es ideal para pacientes bajo riesgo e intermedios.

Flujómetro con humidificador de máx. de 15 LPM

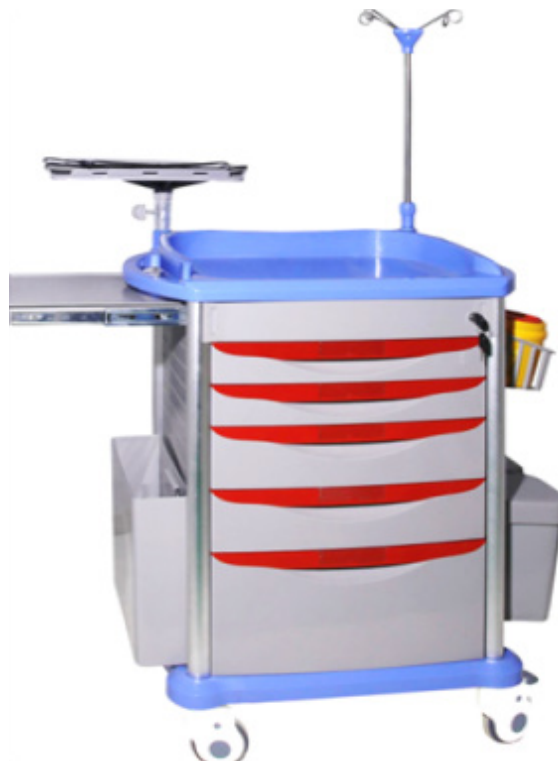
Carro de paro

El hospital modular ubicado en Tegucigalpa carece de carros de paro en sus áreas para atención de pacientes —UCI e intermedios—.
