**DIRECCIÓN DE AUDITORÍA DE PROYECTOS
DEPARTAMENTO SEGUIMIENTO DE PROYECTOS**

No. 03/IT/2023/DSP/DAP

INFORME DE VERIFICACIÓN TÉCNICA No. 1 DEL PROYECTO

**Construcción de Obras, Adquisición de Grama Híbrida y su Instalación en el Estadio Nacional
“José de la Paz Herrera “Chelato” Ucles”**

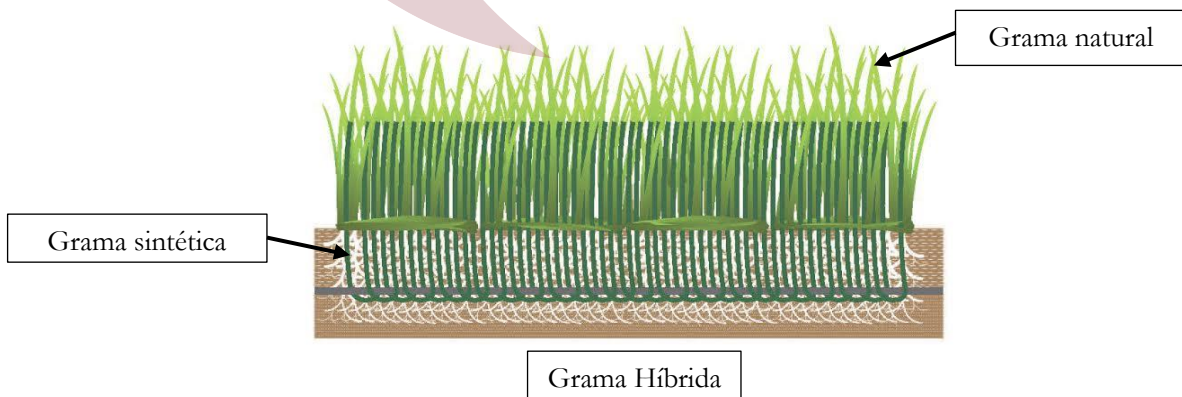
Figura #1 Esquema de la Grama Híbrida

Este proyecto de engramillado híbrido es el primero en ejecutarse en Honduras la técnica consiste en una combinación de fibra sintética y grama natural. Este tipo de grama híbrida es más resistente, tracciona mejor y da más estabilidad al terreno de juego. El proceso consiste en la preparación previa del terreno colocando un sistema de drenaje y riego, relleno con agregados que van desde material selecto, grava, gravin hasta llegar a una fina capa de arena de mar luego de su adecuada compactación y nivelación, después se procede a la siembra de la semilla de la grama natural tipo bermuda Ibiza; posteriormente se procede a coser la grama sintética recorriendo todo el campo de juego (ver fotografías del proceso constructivo en Anexo #1). La máquina cosedora avanza aproximadamente de dos a cinco centímetros y "entierran" las fibras de sintéticas a una profundidad de 18 centímetros. Mediante este complejo proceso, al crecer la grama natural fibras logra adherirse a la grama sintética formando el engramillado híbrido. En una proporción de 95% grama natural y un 5% grama sintética; como se puede ver en la figura a continuación:

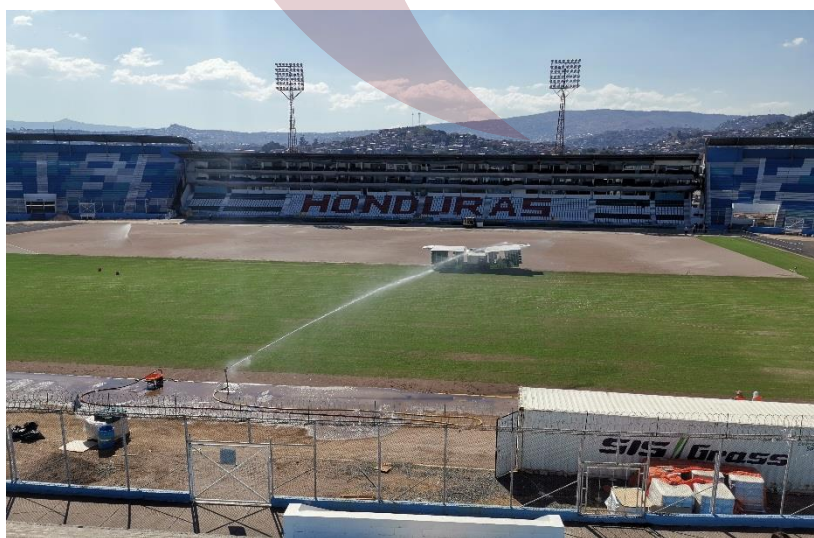
Fotografía 1: Vista del proceso cosido de engramillado sintético en el Estadio Nacional José de la Paz Herrera “Chelato Uclés”

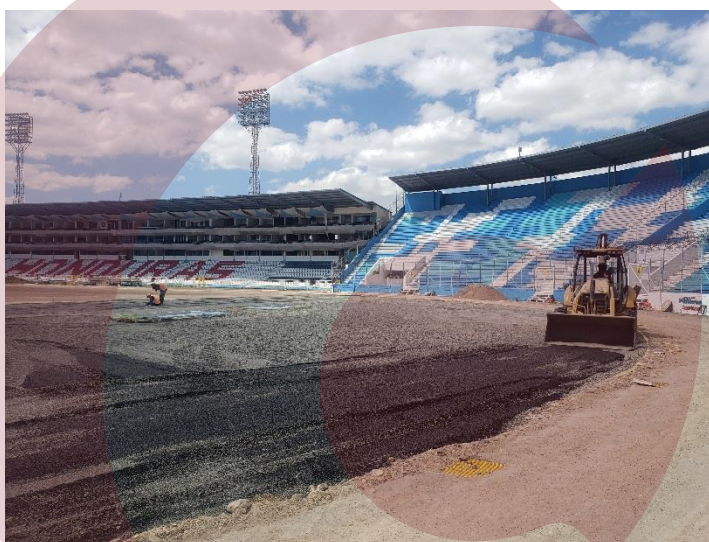
- f) **Válvulas de distribución y control tipo compuerta de 2":** no se solicita la calidad esperada, tipo de material y presiones que debe soportar.
- g) **Instalación de Capa de Grava (e=15cm):** No se especifica porcentaje de compactación, tamaño máximo, y diámetro de rodadura nominal de la grava.

Fotografía 3: Maquinaria colocando Grava en medias lunas de campo de juego.

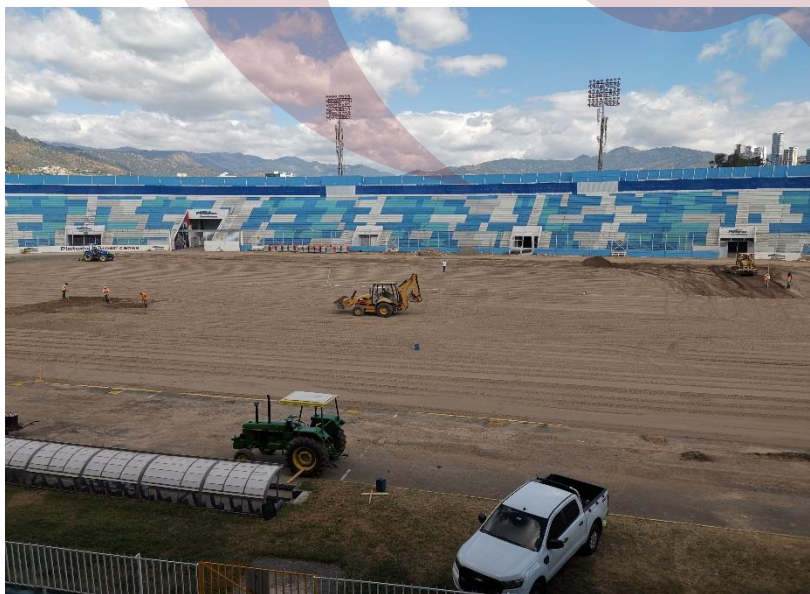
Fotografía 4: El contratista contaba con la maquinaria y el personal necesario para la ejecución del proyecto dándole cumplimiento al contrato; como se puede constatar en la imagen tenía a su disposición. Retroexcavadoras y Tractores
